G095TT1983.R01.3

**De Nieuwe Doelen,  
Gorinchem**

Kostenraming in stand houden theatergebouw

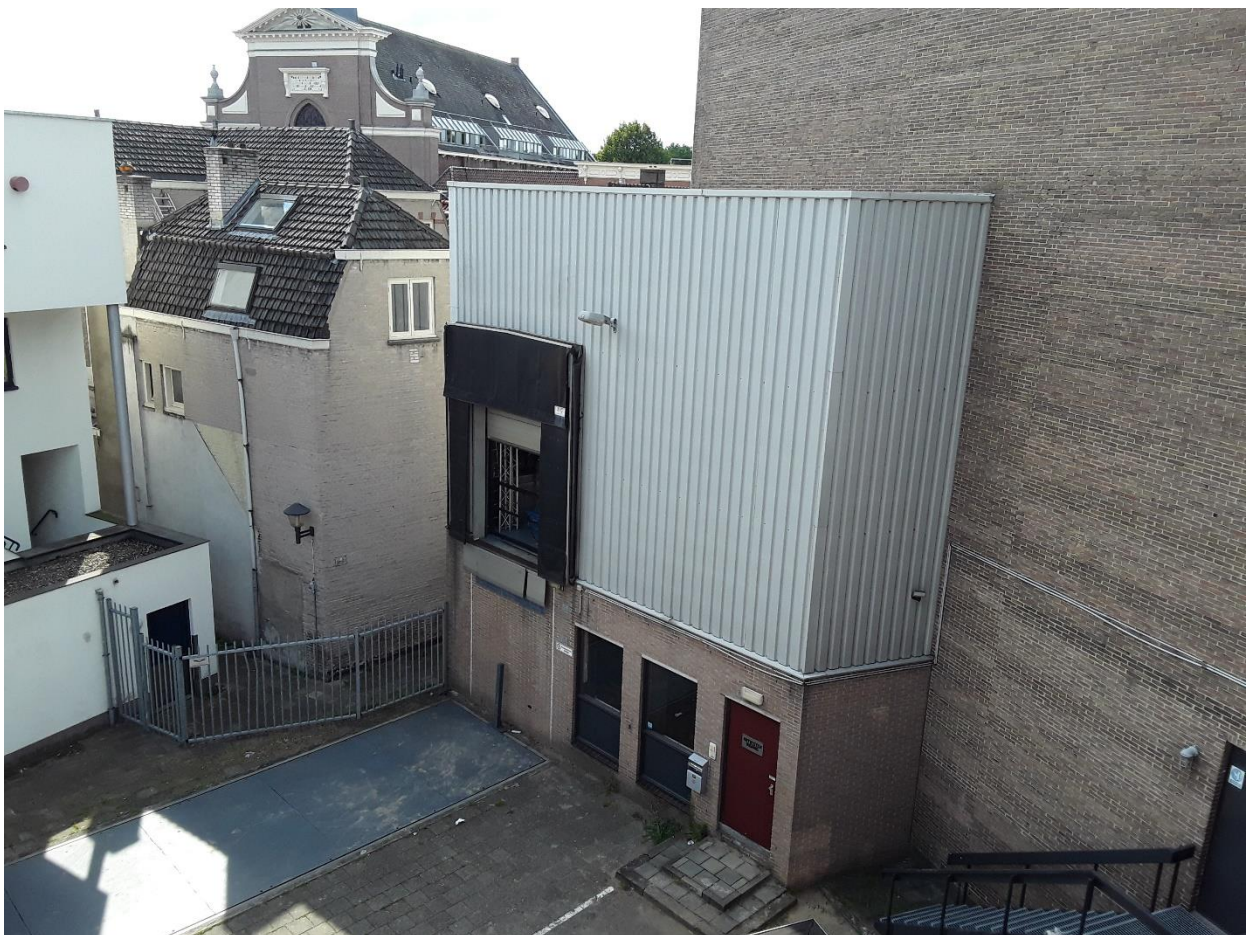
Het is overigens niet alleen het lekkende dockshelter en de uitbouw van staal en sandwichpanelen waarin de wandopening opgenomen is, dat de overmatige geluiduitstraling van de theaterzaal naar de omgeving veroorzaakt. Er is ook een vluchtdeur in de achterwand van de toneeltoren die op de buitenlucht uitkomt, waaraan een bijdrage gemeten werd. Kierdichting en vergroten van de massa van de deur zal de geluidisolatie ervan verbeteren.

Loading dock De Nieuwe Doelen (bron: PBTA)

Mocht ervoor gekozen worden de vrachtwagenheffer te handhaven, dan is het een goed idee een nieuw dockshelter te realiseren dat verder uitkraagt dan de bestaande. Zo'n constructie kan als een luifel werken die meer bescherming biedt tegen wind/tocht en regen. Arboregels schrijven voor dat je het personeel niet aan steeds wisselende temperatuurverschillen mag blootstellen.

De heffer is inmiddels dertig jaar oud. Het einde van de economische levensduur is bereikt en daarom zien wij meer heil in het alternatief de heffer te vervangen door een goederenlift, gemonteerd in een bouwkundige schacht <sup>21</sup>. Deze oplossing lijkt op wat de gemeentelijke MJOP aandraagt. Het lossen en laden van materialen voor gebruik op het toneel, vindt dan plaats op het niveau van het maaiveld, wel beschermt maar niet inpandig. Een groot voordeel van deze oplossing is dat het geluidlekkende dockshelter verwijderd en de uitbouw goed geluidsisolerend afgewerkt kan worden.

Het idee is het bestaande dockshelter en de vrachtwagenheffer te verwijderen, om de put van de schaarheffer daarna dicht te maken en te bestraten, zó dat er een volgeladen vrachtwagen op kan staan. Ook de opening van het dockshelter kan worden dichtgemaakt, waarna de uitbouw rondom optimaal geluidsisolerend is af te werken.
