G095TT1983.R01.3

**De Nieuwe Doelen,  
Gorinchem**

Kostenraming in stand houden theatergebouw

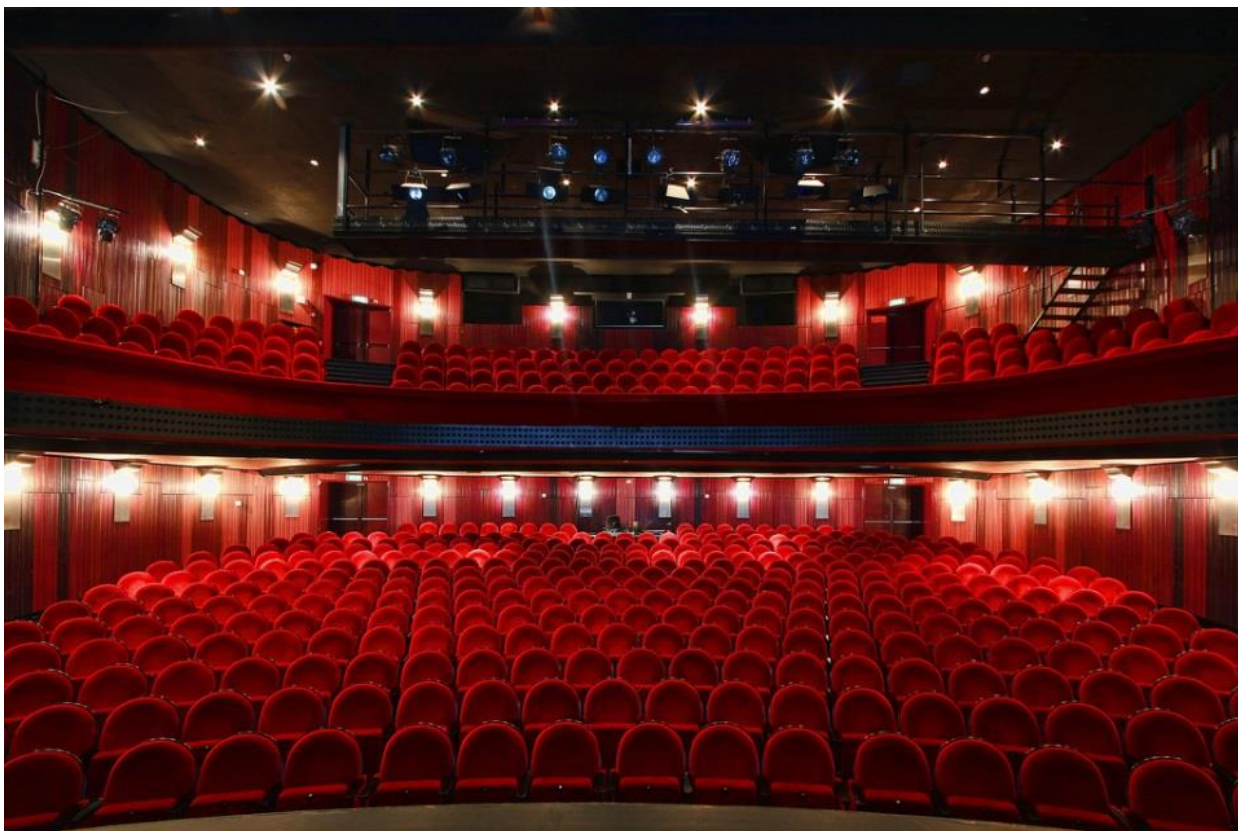
De theaterzaal oogt een beetje ouderwets, maar na een opknapbeurt is dat nog best charmant. De met houten latten beklede wanden rondom laten maar weinig beschadigingen zien en zijn te behouden. De open structuur heeft een akoestische functie. Er wordt veel van het geluid geabsorbeerd.
